A1. Undersökning Organisation: Inventerare: **Linnéa Jägrud**Datum: **04 - 10 - 06**

Huvudvattendrag: Vattendrag: **Säveån**Sträcka nr: **1-0610**Foton: Topo karta: Eko karta: Längd (m): **200**

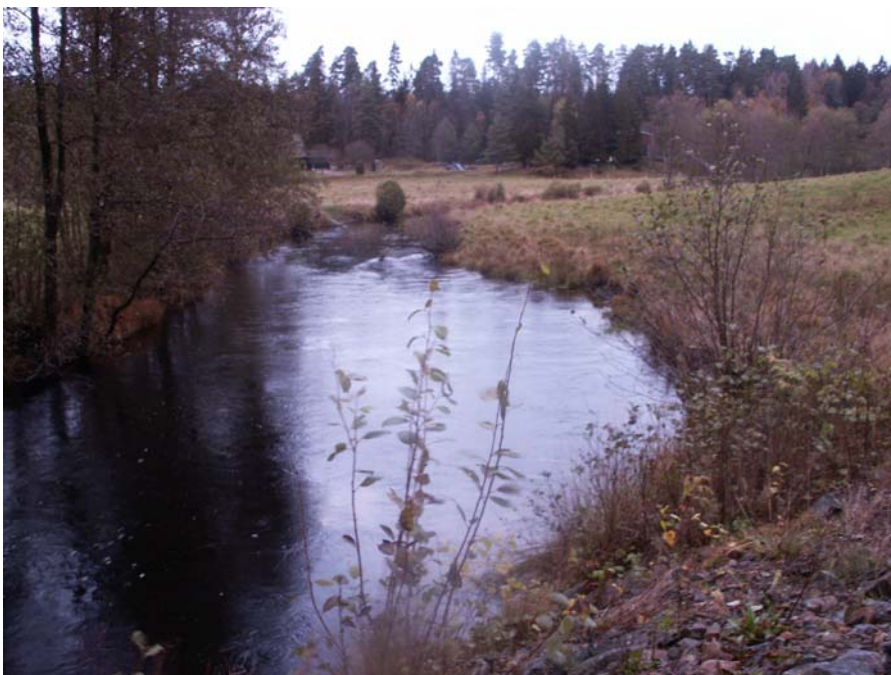
Sträckan löper från Övratorps bro upp till Övratorps kullar.

Ån meandrar sig fram genom betad mark. Strandkanten är kreatursbetad och har därmed trampspår. Skuggningen är dålig, vore bra om fler alar kunde tillåtas växa upp vid å-kanten.

En gammal stenbro leder över ån. Under den bildas en nacke där vattnet strömmar snabbare.

En bit av sträcka 1-1110. Foto Johannes Jägrud
