Kemiska analyser i området runt Sankt Hans backar – huvudsaklig inriktning mot polycykliska aromatiska kolväten

Examensarbete i miljövetenskap, 30 hp

Lina Hamel
Januari, 2009

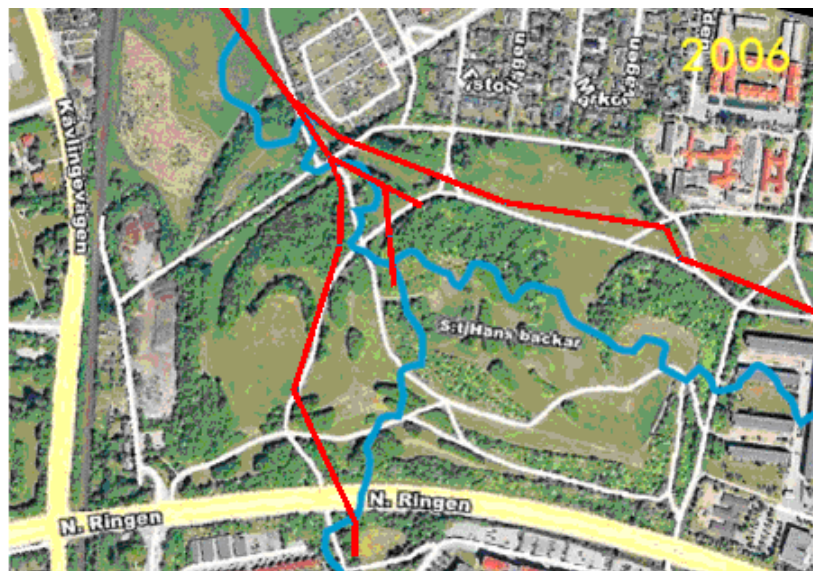
Figur 2. Sankt Hans backar 2006. De två bäckarna (blått) som tidigare genomkorsade området har lagts in i bilden. I rött illustreras dagvattenledningarnas sträckning. Dagvattenledningen österifrån avvattnar Norra Fäläden och den södra ledningen Mölllevången. Bild ursprungligen Melica, 2008b.

De två bäckar som tidigare genomkorsade det område där deponin Sankt Hans backar idag ligger finns utritade på flygbilden från 2006, Figur 2. Med hjälp av kartor och flygbilder har det fastställts att bäckarna kulverterades någon gång före 1910 och att kulvertarna byttes 1964. I de gamla bäckfårorna misstänks materialet bestå av grövre material och torvjord vilket ger goda spridningsförutsättningar för föroreningar från deponin (Melica, 2008b). I Figur 2 finns också dagvattenledningarnas sträckning inritade.

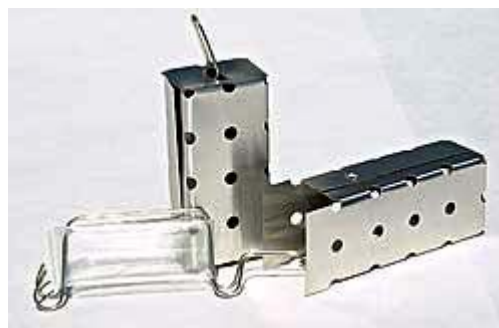
Figur 6. PS Organic, den typ av passiva provtagare som användes vid provtagningen hösten 2008. Bild: ALS Scandinavia AB, 2008b.

Passiva provtagare kan användas för att mäta förekomsten av miljögifter i bland annat vatten. Olika typer av provtagare finns och provtagning kan ske på fett- och vattenlösliga ämnen samt metaller. I provtagaren för organiska ämnen finns ett membran bestående av en lipid som löser hydrofoba ämnen (ALS Scandinavia AB, 2008a). Membranet är utvecklat för att likna cellerna hos djur och passiva provtagare kan därför sägas vara en artificiell fisk (USGS, 2008). Genom kännedom om provtagningsperiodens längd, varje enskilt ämnes upptagningshastighet i membranet samt temperaturen i vattnet kan en genomsnittlig koncentration för mätperioden räknas ut. Organiska ämnen diffunderar vid provtagning in och ackumuleras i lipiden. I Figur 6 visas utseendet på de använda provtagarna samt membranet.
